Stabil und schnell wieder trocken

Auswirkungen von Hochwasser auf Leichtbeton-Mauerwerk

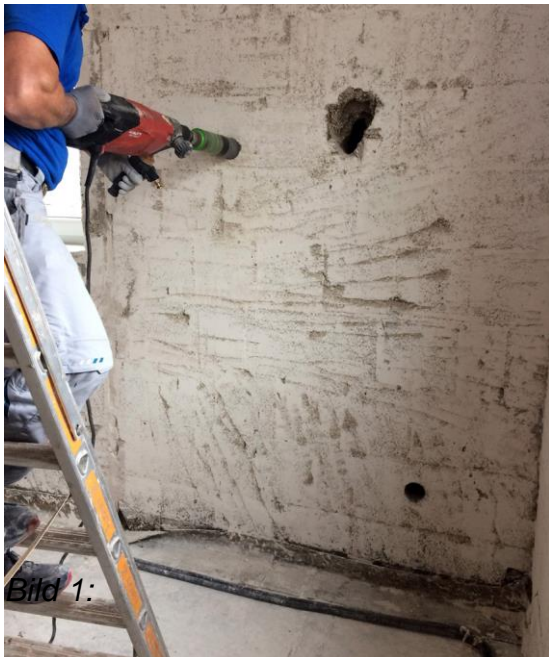
Die Untersuchung der Probebohrungen bildete die Grundlage für die Erarbeitung eines Merkblatts zu den Hochwasserschäden.

Um den Fragenstellenden Klarheit zu verschaffen, hat Jasto die Initiative ergriffen und vor Ort Probebohrungen im Mauerwerk von betroffenen Häusern vorgenommen und diese von der Materialprüfungs- und Versuchsanstalt MPVA in Neuwied untersuchen lassen. Geprüft wurden typische massive Bauweisen mit Leichtbeton. Dies waren zum einen Mauerwerk aus geschlitzten Vollblocksteinen und zum anderen ein hochwärmedämmendes Mauerwerk aus Jasto Kombisteinen mit einer integrierten Mineralwolle-Dämmung.

Auf der Grundlage dieser Untersuchungen hat der Bundesverband Leichtbeton das „Merkblatt Hochwasserschäden“ ausgearbeitet und veröffentlicht. Das Merkblatt gibt praktische Hinweise für den Umgang mit durchfeuchtetem Mauerwerk sowie für eine schnelle Trocknung der Wände. Kurz zusammengefasst: Leichtbeton-Mauerwerk weist eine hohe Stabilität und gute Trocknungseigenschaften auf. Bewohner von Überflutungsgebieten mit monolithischen Häusern aus Leichtbeton können davon ausgehen, dass das Mauerwerk nach der Trocknungsphase seine Funktionen wieder wie gewohnt übernehmen wird. Vorausgesetzt natürlich, die Wassermassen haben keine konstruktiven Schäden verursacht.

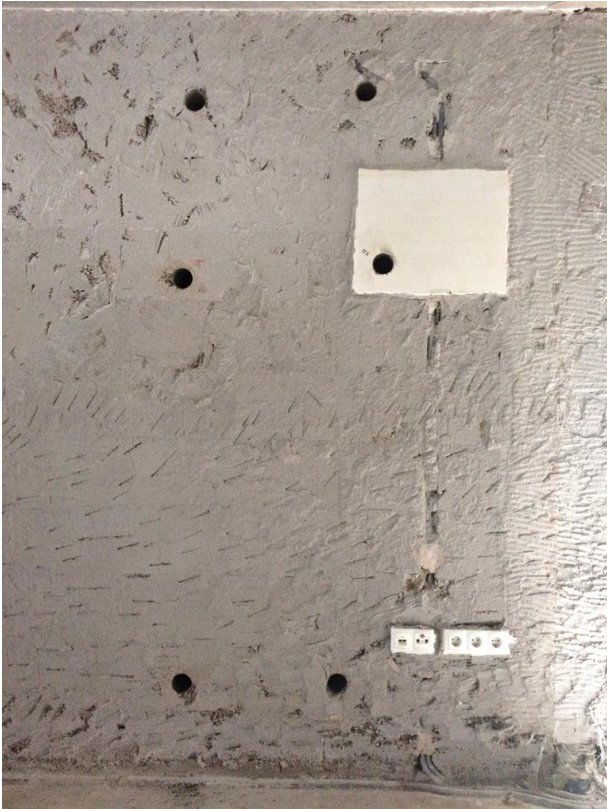
Bild 2:

Anhand von Probebohrungen wurde das Mauerwerk auf Feuchtigkeit und Verschmutzungen getestet.

Die Proben aus dem Mauerwerk mit Vollblocksteinen wiesen einen Feuchtegehalt auf, der dem eines normalen Neubaus vor dem Einzug vergleichbar ist. Auch das Mauerwerk mit den Kombisteinen zeigte ein entsprechend ermutigendes Ergebnis. Die Feuchtigkeit in allen Steinen lag zwischen 32 % und 35 %. Die Mineralwolle der Kombisteine erwies sich zum Prüfzeitpunkt lediglich noch als etwas klamm. Sie hat ihre ursprüngliche Form und die technischen Eigenschaften beibehalten. Die Hydrophobierung der Mineralwolle, also der Schutz vor eindringender Feuchtigkeit, hat sich in der Praxis bewährt und so die grundsätzlichen Untersuchungen zum Verhalten von Mineral-
